PROJETO DE REQUALIFICAÇÃO DO BAIRRO VICENTINO

O projeto de requalificação do Bairro Vicentino, em Cantanhede, incluiu a recuperação das moradias do bairro e a beneficiação do espaço público envolvente (igualmente desenvolvida pela A1V2), abrangendo uma área total de 6800 m². A intervenção sobre o edificado consistiu-se na reabilitação de 20 fogos de habitação, que em conjunto totalizam uma área da construção de 2100 m². Estes fogos, todos de piso térreo, variam entre tipologias T2, T3 e T4, formando um quarteirão homogéneo mas bastante degradado e com severas patologias.

O Projeto para a requalificação do Bairro Vicentino em Cantanhede corresponde a melhoria, reordenamento e requalificação das edificações sociais e do espaço público envolvente. O âmbito da intervenção tem como objetivo o reforço da inserção do Bairro Vicentino, no sentido de melhorar a qualidade de vida da população residente, fomentar a sua integração e promover a coesão social.

O bairro a requalificar, composto por 20 fogos, situa-se na zona sul da cidade de Cantanhede, numa zona antiga da cidade que se encontra envolvida por edificado novo. A área de intervenção relativa ao edificado tem uma área de implantaç

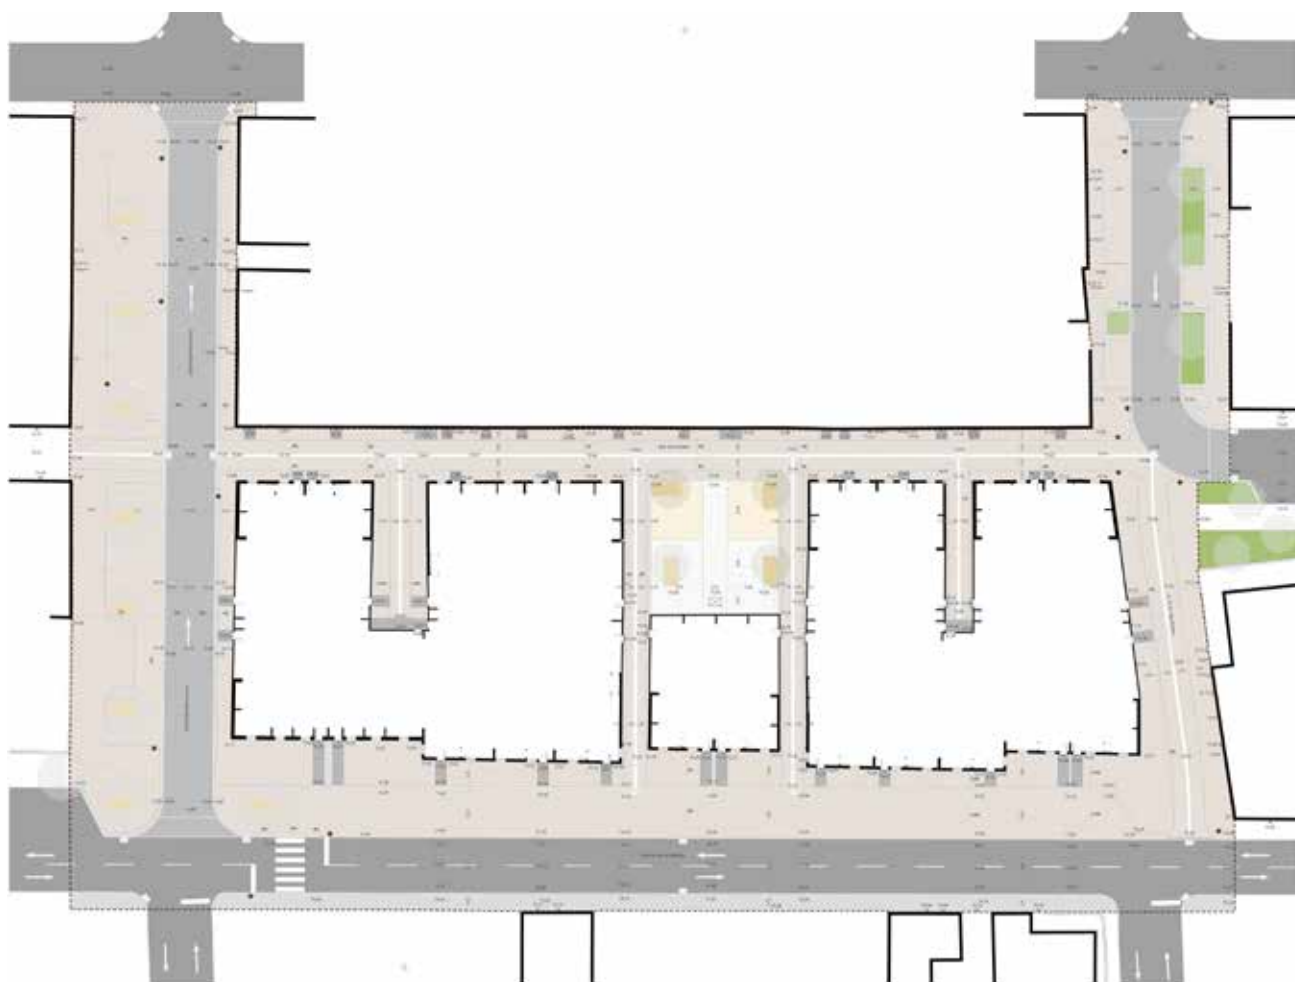
PLANTA GERAL DE INTERVENÇÃO

A requalificação do espaço público envolvente contempla os arranjos exteriores e a remodelação das redes de infraestruturas, que deverão ser instaladas no subsolo.

a área de requalificação do espaço público envolvente abrange os canais de circulação que circundam o Bairro, o Largo localizado no centro e os troços de vias laterais ao quarteirão a poente do Bairro.
